# UDKRAGEDE ALTANER MED UDLIGGERJERN – HAR DU ÉN?

Vejledning i identifikation, vedligehold og reparation

Pjecen er udarbejdet af  
Teknologisk Institut for Trafik-,  
Bygge- og Boligstyrelsen.

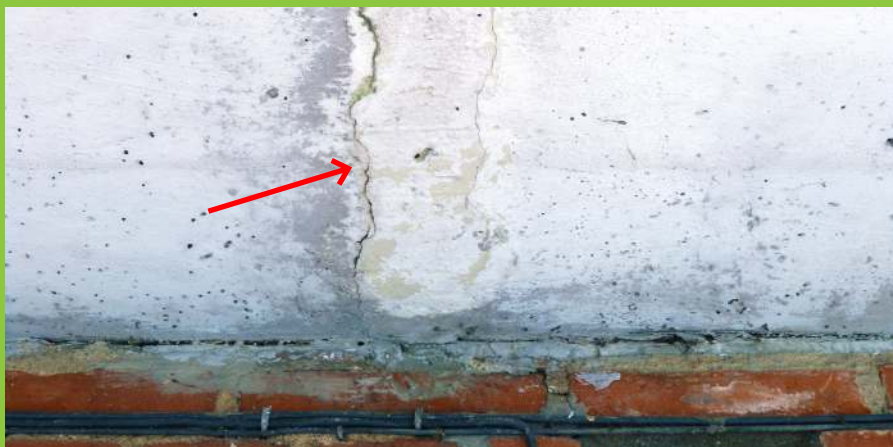
Figur 3: Altan med udliggerjern, hvor der ses revner og opbuling i undersiden, som er orienteret vinkelret på facaden. I dette tilfælde er revnen opstået som følge af korrosion på et overliggende udliggerjern. Denne type revner og udbulinger kan både optræde i altanens over- og underside afhængig af, hvor på udliggerjernet korrosionen foregår. Bemærk, at der ikke ses rødbrune udfældninger i forbindelse med revnen, selv om der foregår korrosion.

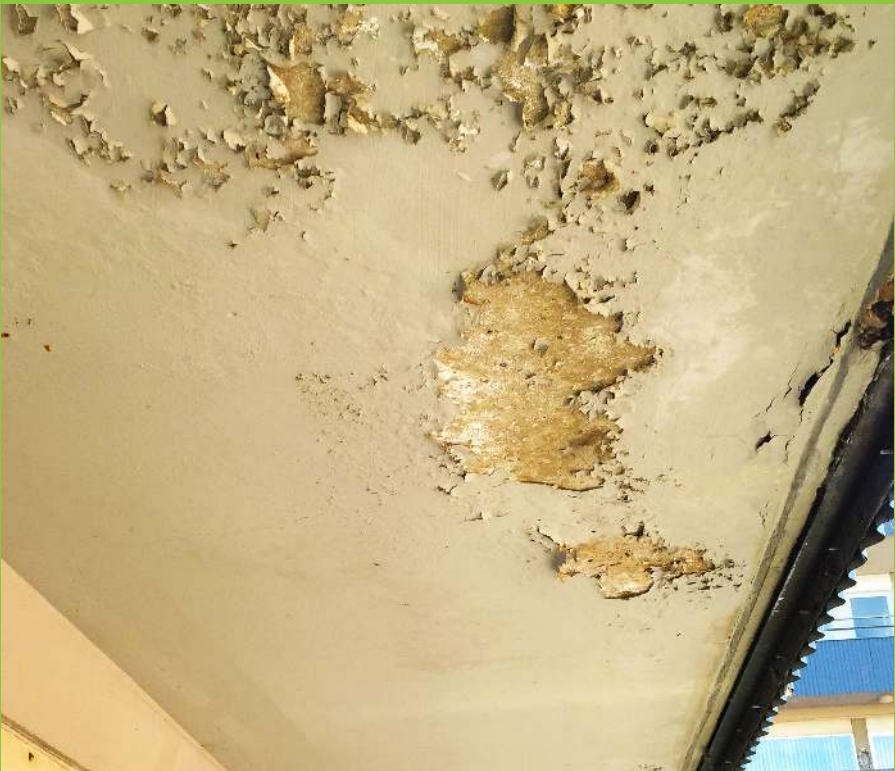
kan det være indikationer på, at nedbrydning af de indstøbte udliggerjern er i gang (figur 4).

Figur 4: Afskalninger af maling og hvide udfældninger på underside af altan, hvilket indikerer, at der foregår en utilsigtet fugtpåvirkning af betonen.

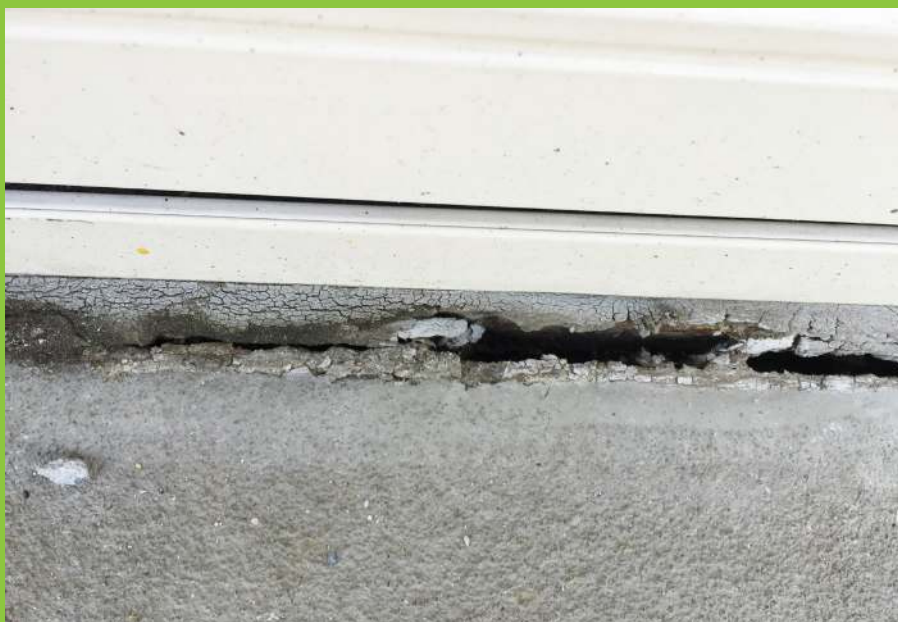
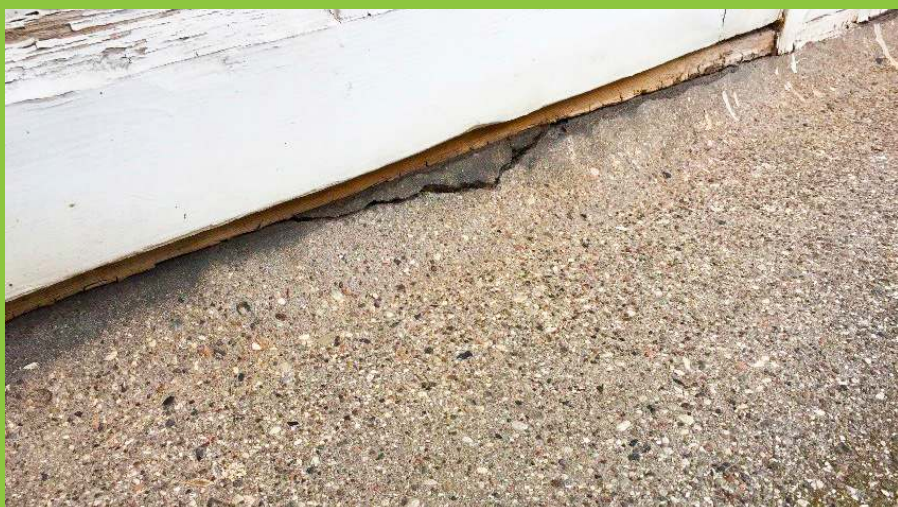
Figur 5: Øverst: Defekt fugte under udgangsdør til altan. Øget adgang for fugt til området under døren, hvorfor eventuelle udliggerjern, som er placeret i dette område, vil være ekstra udsatte for korrosion. Nederst: Altan, hvor tætning mod facade og under dørparti er udført med hulkehl. Der ses her revne i hulkehlen under dørparti, hvorfor dennes funktion lokalt vil være forringet.

Revner eller utætheder i hulkehl ved samling mellem altanplade og facade kan lokalt medføre korrosion af udliggerjernene i et kritisk område, og det er derfor vigtigt at sørge for, at tætningen mod facade fungerer og er udført hensigtsmæssigt (figur 5).

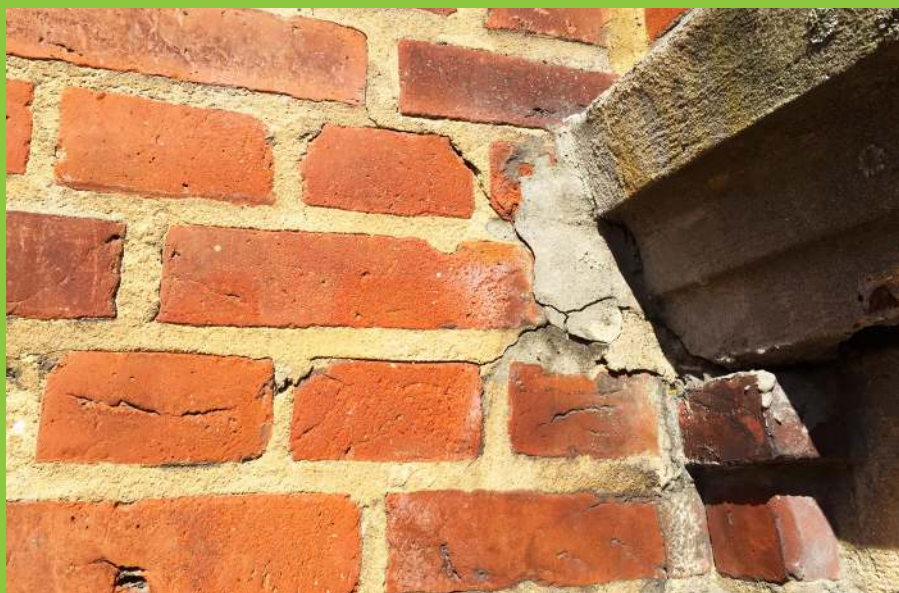
Revner og defekter i mørtelfuger i murværk over og omkring området, hvor altanpladen møder murværket, kan give anledning til vandindtrængning og er væsentlige at få repareret (figur 6).

Figur 6: Revner i mørtelfuger omkring område med udliggerjern giver øget adgang for fugt til udliggerjern, hvilket kan være medvirkende til at initiere korrosion på stålprofilet.

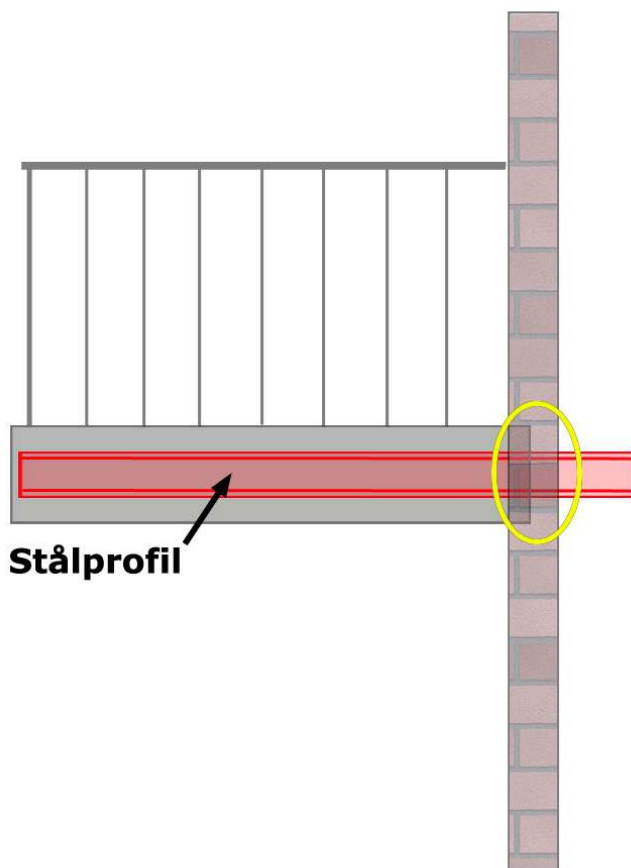
For altaner med udliggerjern kan korrosionen af stålprofilerne også foregå i området i og bag facademuren, hvor både fugtforhold og en ofte dårligt udført oprindelig omstøbning af udliggerjernene kan tillade korrosionsprocesser at forløbe (figur 7).

Figur 7: Eksemplificeret tværsnit af altan med udliggerjern. Område under facademur kan være kritisk i forhold til korrosion på stålprofilerne, fordi omstøbningen af jernene i dette område ofte er dårlig, og fordi der ofte er fugtigt i dette område.

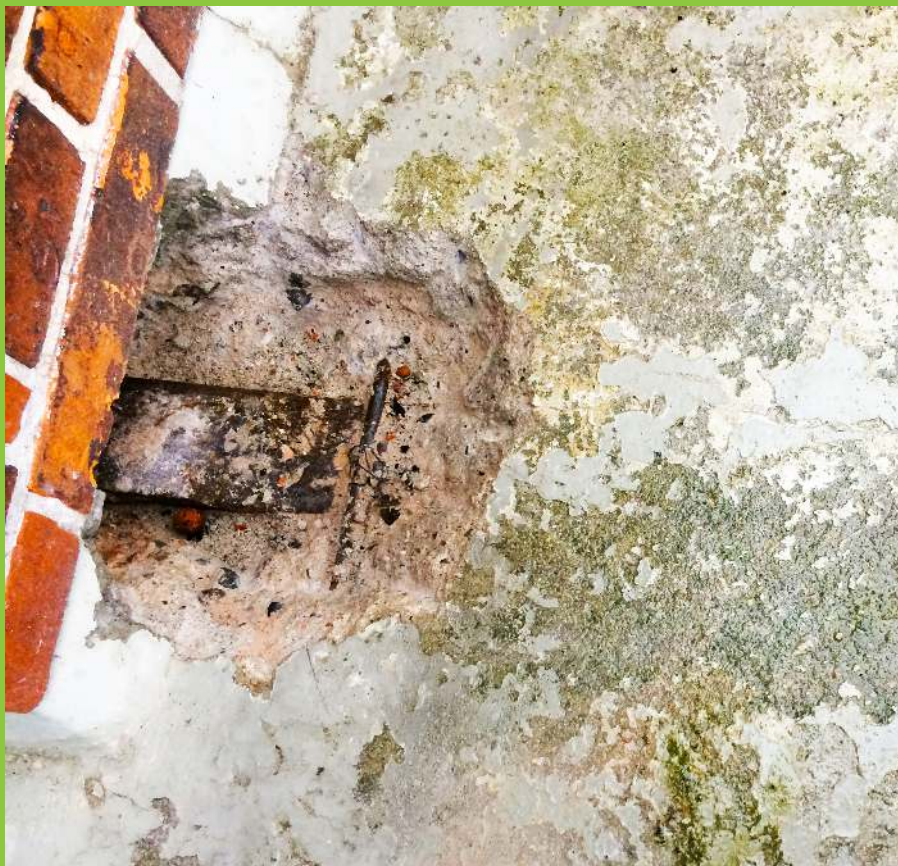
Korrosion i dette område viser sig ikke nødvendigvis i form af revner, afskalninger og opbulninger i murværk og beton, og eneste mulighed for at opdage dette, er at foretage en ophugning til jernet i det pågældende område under facademuren (figur 8).

Figur 8: Ophugning til udliggerjern foretaget ind under facade til besigtigelse af jernets tilstand i området under facademuren.

Derfor kan det være en god ide at få din altan undersøgt af en fagperson, som kan vurdere, om en ophugning er påkrævet, selv om der ikke umiddelbart er synlige tegn på nedbrydning.

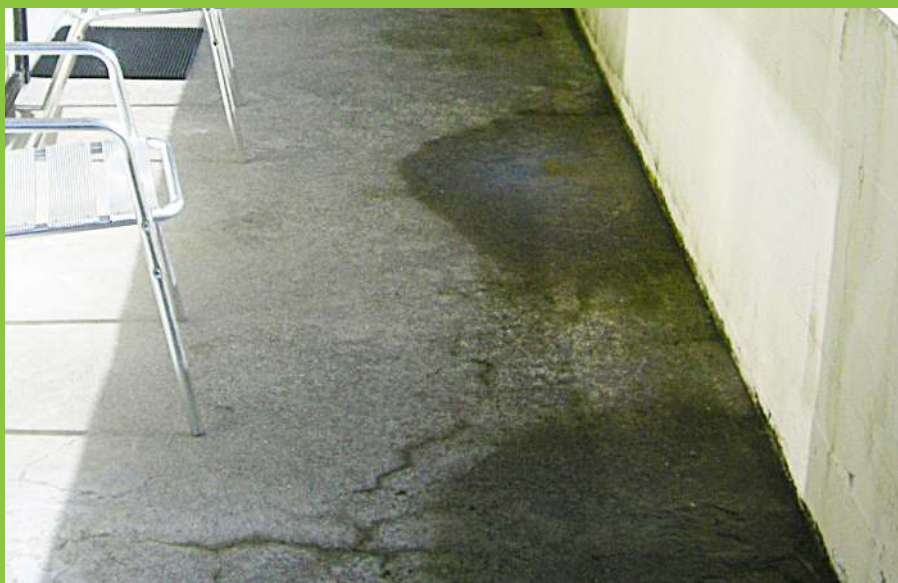
Som bygningsejer kan du holde øje med, om afvandingen på din altan foregår hensigtsmæssigt eller ej. Hvis der ved regnskyl opstår vandpytter på din altan, er det fordi afvandingen ikke foregår korrekt, hvilket typisk vil skyldes blokerede afløb eller utilstrækkeligt fald mod afløbet.

Figur 9: Altan hvor afvanding ikke foregår korrekt. I dette tilfælde opstår vandpytter mod brystning ved altanens forkant.

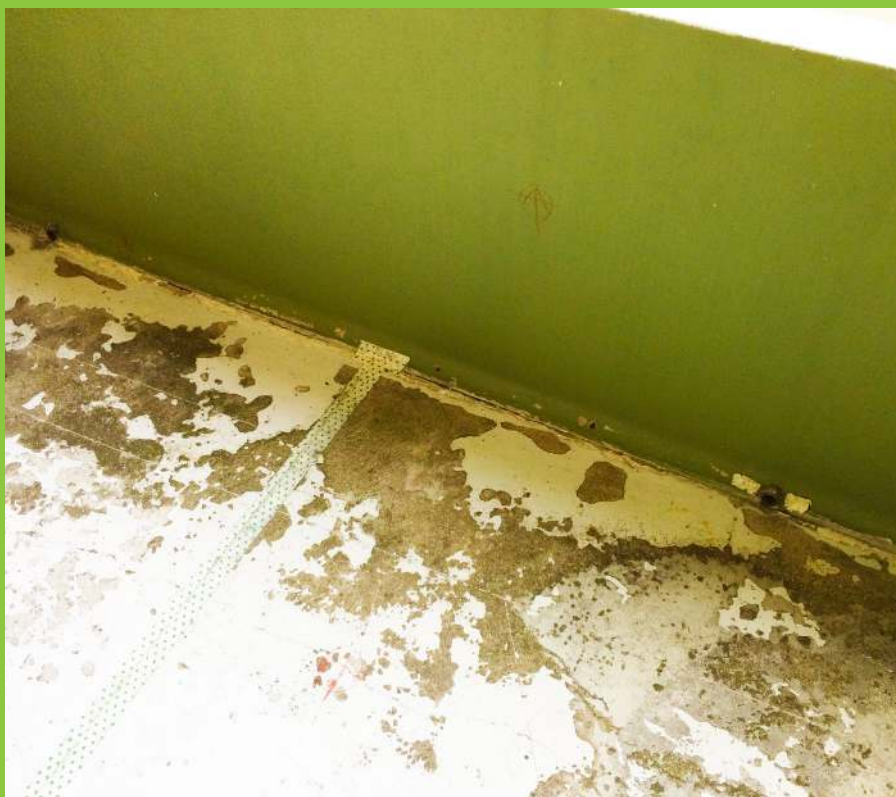
Figur 11: Udslidt/defekt belægning på overside af altan medfører øget opfugtning af betonen.

Foruden at sikre, at afvandingen af din altan foregår hensigtsmæssigt, kan du beskytte din altan mod fugtindtrængning ved at sikre, at membraner og belægninger på altanens overflader er intakte.
